# GRUNDEJERFORENINGEN PARCELGÅRDENS RÆKKEHUSE i Holte

Holte, den 13.3.2024

### **Vedr. Parcelgårdens rækkehuse i Holte Manual for bevaring, genetablering og fornyelse.**

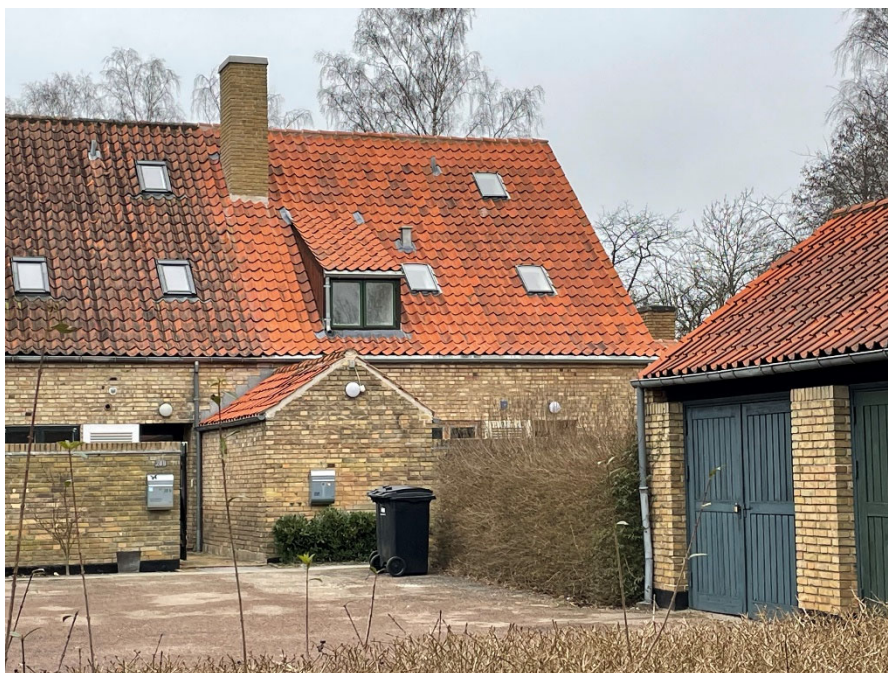
1. Hovedhusets tagfod mod gården følger ikke Manualens tegning 4.04b. Se foto  
Der er udført en meget synlig og skæmmende zinkkant mellem tagstenenes underkant og tagrenden. Arkitekten har oplyst at 'det ikke kan udføres anderledes', og at Styrelsen har godkendt udseendet. Der er imidlertid allerede udført flere tagomlægninger med undertage på bebyggelsen, hvortil forlægget for tegning 4.04b stammer, så det kan med sikkerhed siges, at denne løsning kan lade sig gøre. Så bestyrelsen for Grundejerforeningen, der har besigtiget huset, accepterer ikke det udførte – specielt at det ikke følger manualen og dertil er både forkert og skæmmende for bebyggelsen.

Vi må derfor bede om at Slks sørger for, at tagfoden bliver lavet om, så den følger Manualen. I forhold til om Manualens løsning evt., som hævdet ikke skulle kunne lade sig gøre, er dette for det første en helt igennem fallit overfor Manualen, der gør den nærmest nytteløs, også i forhold til andre løsninger i denne for Bebyggelsen. For det andet må dette dokumenteres gennem en detailopmåling af den konkrete tagfod samt en prøveoplægning af tagstenene mv. - inden selve udførelsen. Hvilket som bekendt er normal procedure ved nylægninger af tegltage på restaureringssager.

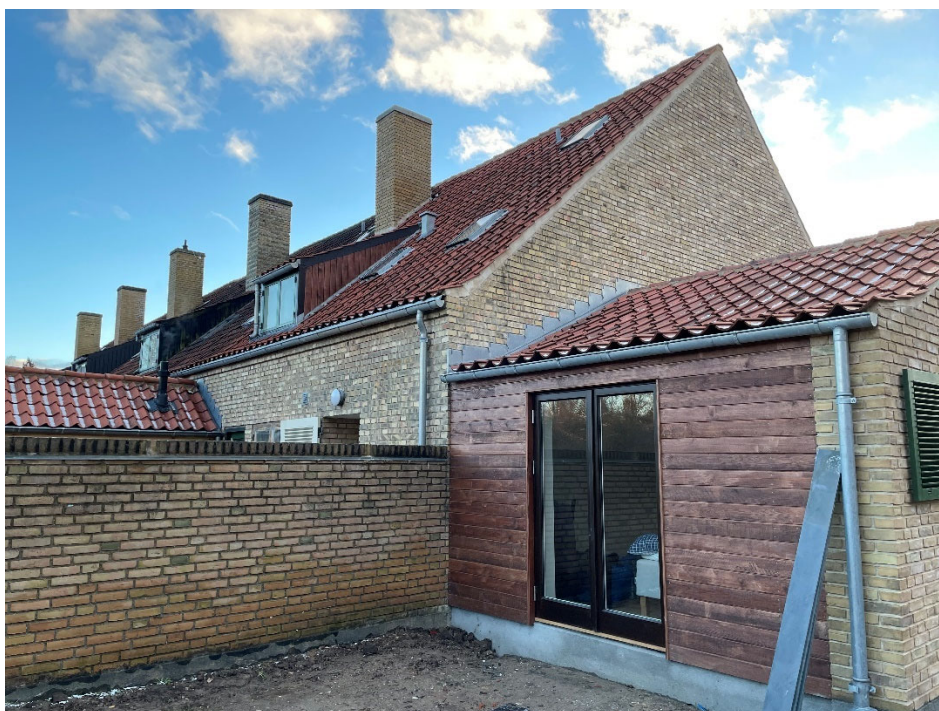
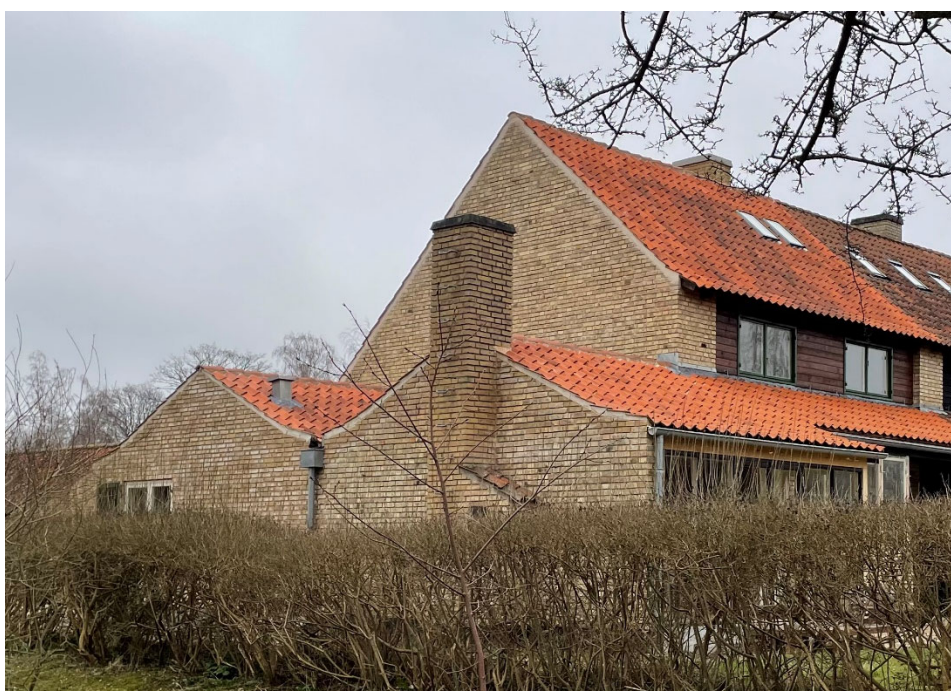
2. Tagfoden på den nye tilbygning mod nord, hvortil der ikke findes tegning i Manualen, er også udført forkert, nemlig med en meget synlig opskalkning, der også er udført ved tagomlægningen på den eksisterende gavltilbygning, der vender mod haven. Den nederste tagsten over tagrenden ligger nærmest helt vandret, hvilket både er teknisk forkert og imod bebyggelsens karakter.

Hvis man ser på samtlige andre gavltilbygninger i bebyggelsen, er tagfoden her udført helt uden opskalkning til begge sider. Taget løber i eet plan, der viderefører og flugter med det nedre skråtag langs hele havesiden.

Igen kan der ikke være udført en detailopmåling og en prøveoplægning af tagfoden, før udførelsen, for at dette kan ske. Dette gælder i øvrigt for alle fire tagfodder på tilbygningen, også ind mod sammenbygningens skotrende, der nu ser helt rund i stedet for skarpkantet ud. Nogle har sammenlignet tagfoden med en 'kinesisk pagode'.

Dette må laves om for ikke at skabe prescedens ved andre nyopførelser eller tagomlægninger. Plus at udførelsen helt klart bør følge tagformen og tagfoden på samtlige andre gavltilbygninger i bebyggelsen.

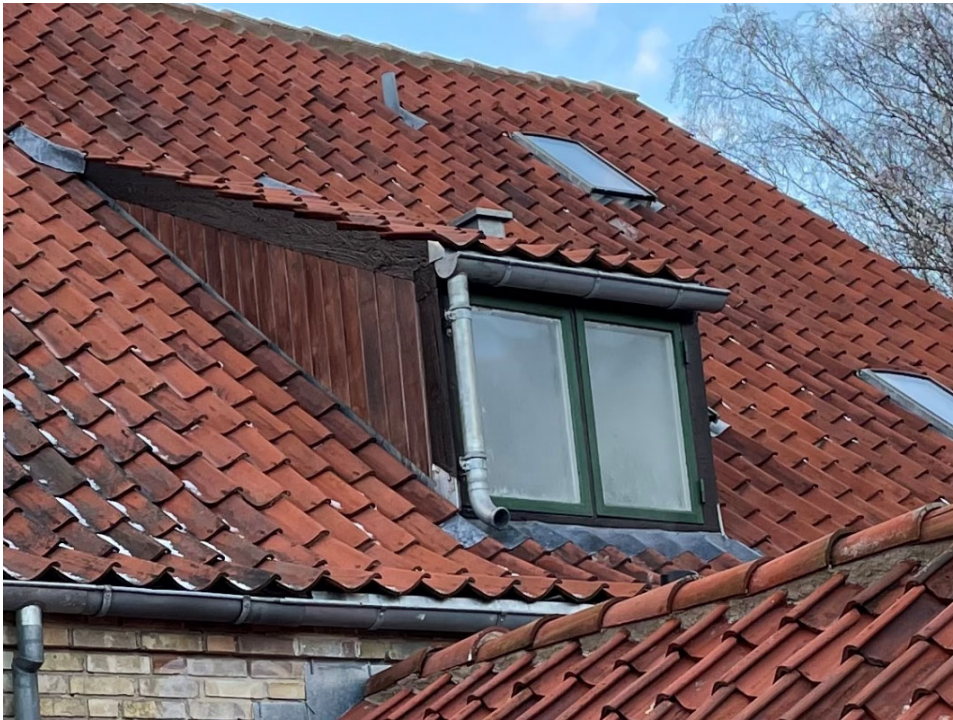
3. Tagedekløbet på den lille kvist er udført med et rundet knæk og et ikke skarpkantet knæk, som vist på tegning 4.07a i Manualen. Det må vel være meningen, at det tegnede skal følges ?

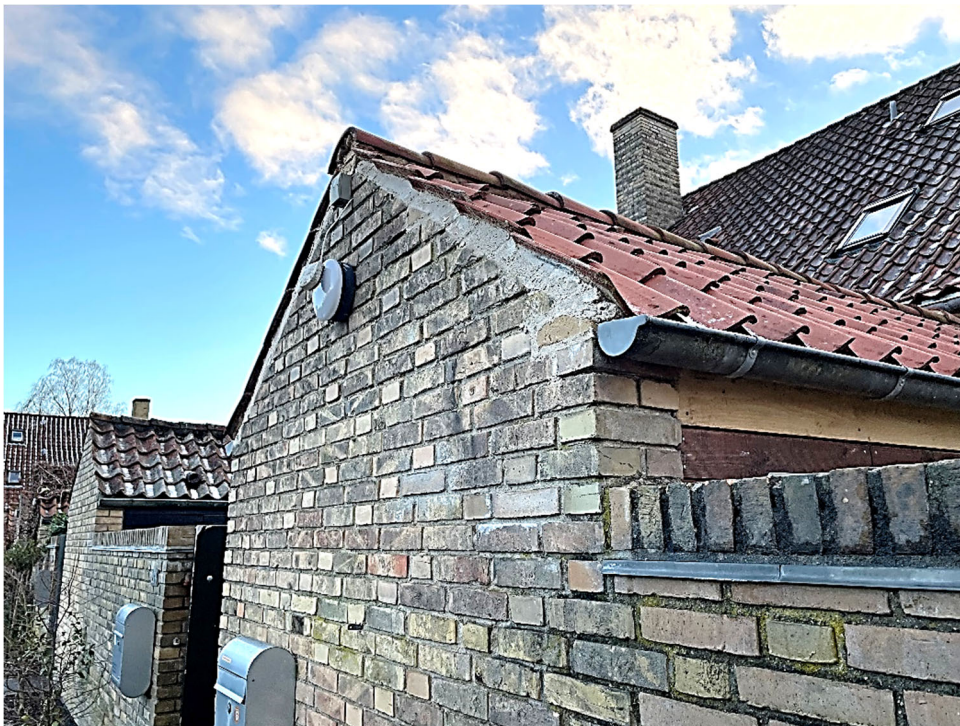
4. Mørtelarbejdet på gavlen af 'skuret' mod gårdspladsen er udført i en meget ringe håndværksmæssig standard, der bør laves om for ikke at statuere et eksempel på en forringelse af bebyggelsens håndværksmæssige standard. De nye, indmurede mursten er også i en forkert type og fugen mellem murstenene er fyldt ud og ikke tilbageliggende, som den skal ifølge Manualen.
