# Parcelvej 28A og Granholmen 26

Rudersdal Kommune, Region Hovedstaden

Farvearkæologisk undersøgelse af  
interiør og eksteriør

18. august 2023  
Sagsnummer: 23/01095  
Projekt 42451  
JBM/gha

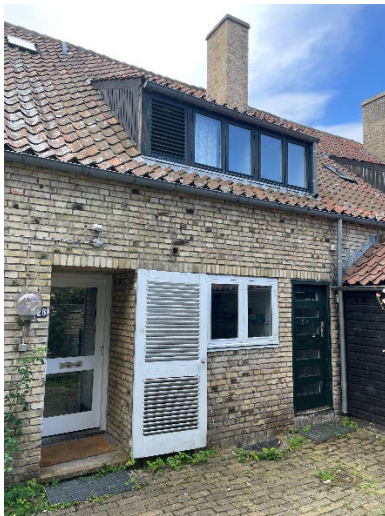
*Fig. 1. Gårdfacade med oprindelig hierarkisk farveinddeling.*

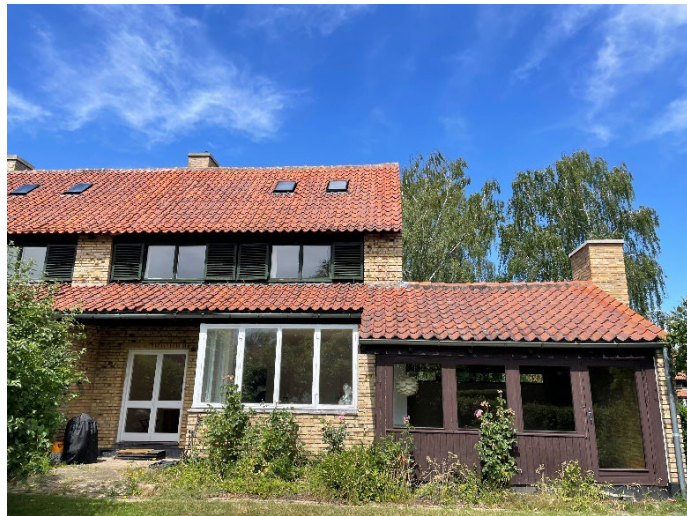
*Fig. 2. Granholmen 26 har en tilbygning, der på nuværende tidspunkt farvemæssigt underordner sig det oprindelige byggeri. Man kunne overveje/afprøve at male døren og vinduespartier hvide, hvorved underfacadens horisontale hvide bånd på havesiden visuelt ikke ville blive brudt?*

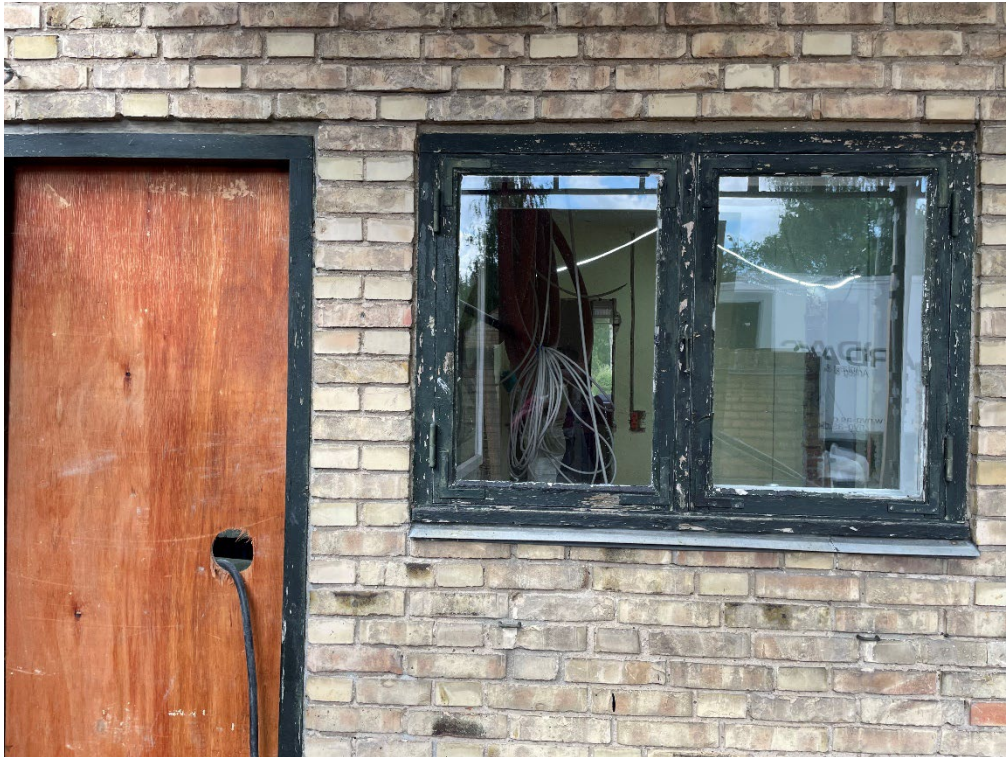
*Fig. 3. Køkkenvinduet Parcelvej 28A er på nuværende tidspunkt malet mørkegrønt. Denne farvesætning er forkert i forhold til det oprindelige og bryder med den farvemæssigt hierarkiske farveinddeling.*

**Samtlige vinduer stueetage:** Hvid NCS S 1005-Y20R. Linoliemaling. En blanding af titanhvidt, blyhvidt og zinkhvidt tonet med sort og okker. Blyhvidt kan undlades.

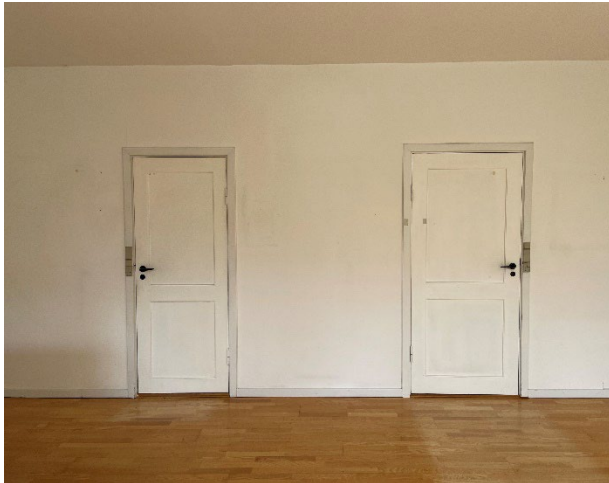
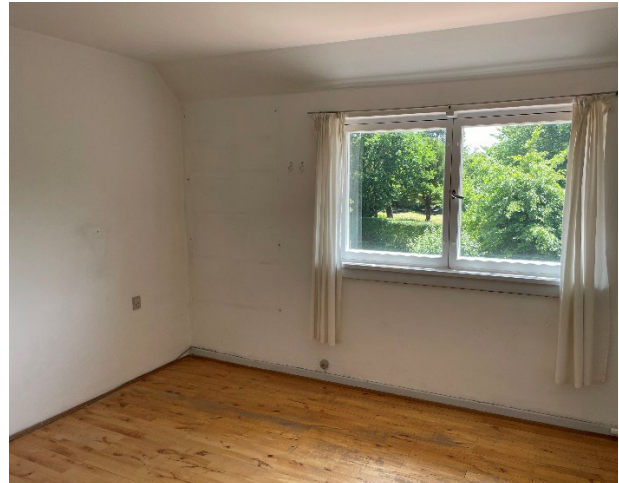
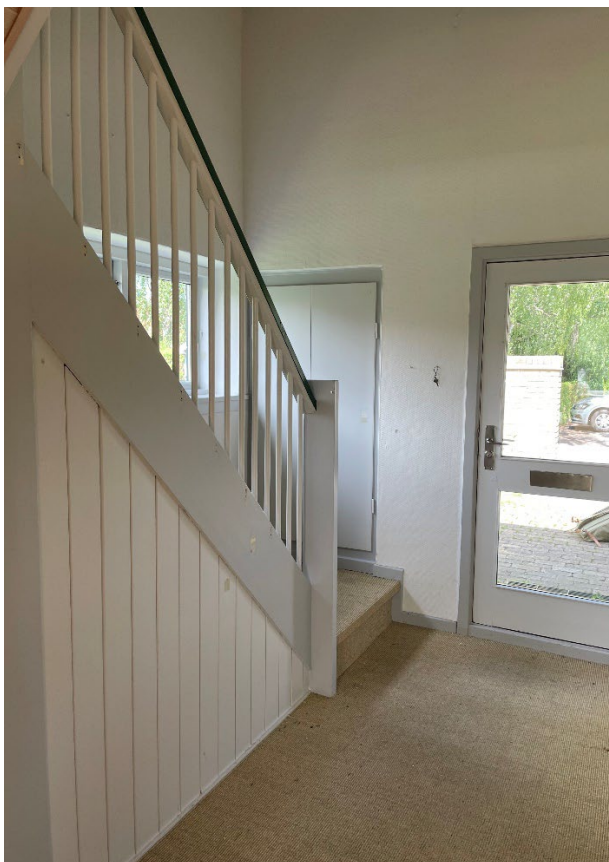
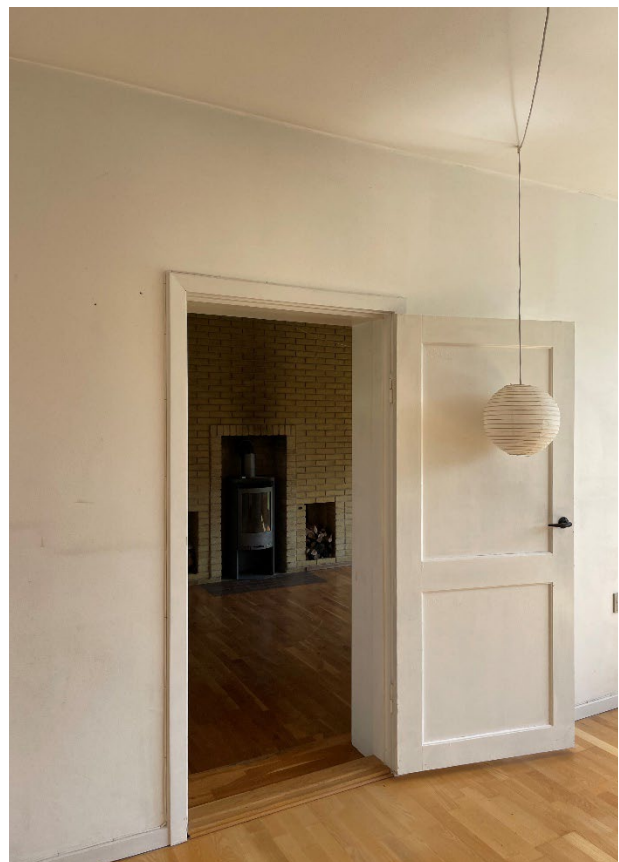
*Fig. 4. Interiører Granholmen 26, juli 2023.*

I det undersøgte interiør Granholmen 26 er alt træværk på nuværende tidspunkt malet i to lyse og kølige grå farvenuancer og en næsten ren hvid, alt i plastmaling. Trappens håndfang skiller sig farvemæssigt ud med en mørkegrøn farve. De fleste steder er den nuværende træværksmaling meget tydelig og skæmmende påført med malerulle.

*Den nuværende farvesætning er generelt præget af titanhvid plastmaling.*

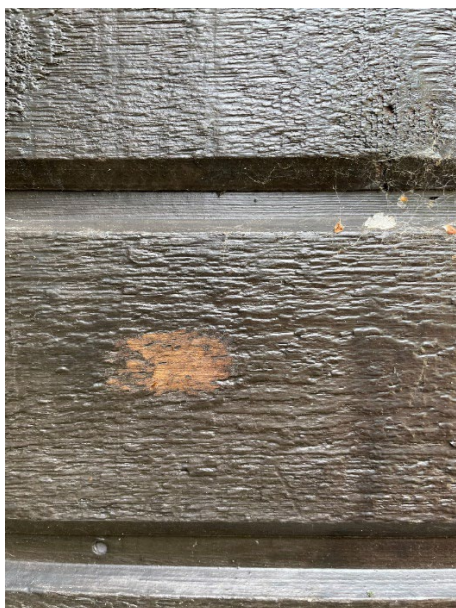
Fig. 5. Afdækning på skur Granholmen 26 ned til den oprindelige halvtransparente brun pigmenterede træbeskyttelse.

**Udhus, udhængsbrædder samt træbeklædning på 1. sal:** Transparent brun oliebaseret uden-  
dørs træbeskyttelse tilsat brændt umbra eller heldækkende udendørs linoliemaling. NCS S  
8505-Y50R. Brændt umbra.

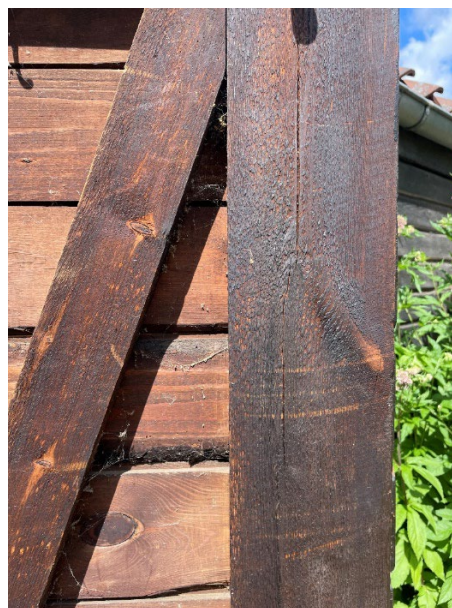
Fig. 6. Skur indvendigt behandlet med en halvtransparent brun pigmenteret overfladebehandling, der har en vis lighed til en ældre form for traditionel tjærebehandling. Der kan være tale om et af tidens kommercielle og meget udbredte pigmenterede såkaldte trækonserveringsbehandlinger Solignum, der også blev anvendt præventivt som et middel mod svamp. Det brune pigment er formentlig brændt umbra.

*Solignum* træbeskyttelse halvtransparent og heldækkende til udendørs træværk produceres ikke længere i brune nuancer. Derfor anbefales det til eksteriørets brunmalede træværk, der allerede er behandlet med en heldækkende træværksmaling, at vedligeholde med en heldækkende traditionel linoliemaling til udendørstræværk. Dette kræver trods linoliemalingens meget gode vedhæftningsegenskaber, muligvis en afrensning af nyere tids bemalinger? En heldækkende linoliemaling til udendørs træværk kan fås tonet efter NCS-systemet i den anbefalede, brændte umbrabrune farvenuance.

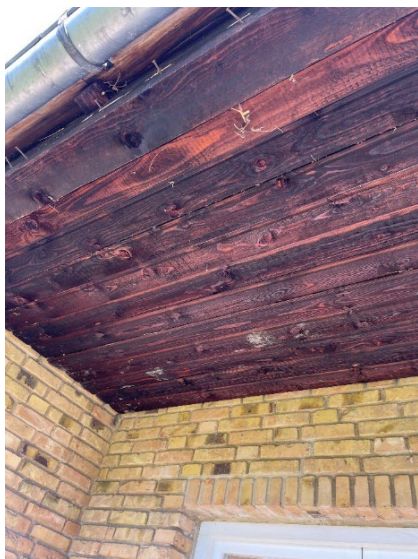
Fig. 7. Udhæng over haveterrasse med formentlig oprindelig halv transparent træbeskyttelse.

Til træværk, som f.eks. udhængsbrædder, der på nuværende tidspunkt fortsat er malet med en halvtransparent brun træbeskyttelse, anbefales det af æstetiske årsager at holde fast i en halvtransparent overfladebehandling. Hos *Linolie 1-2-3* kan der købes en halvtransparent linoliebaseret træbeskyttelse til udendørs brug, der kan tones i den anviste brune farvetone. Muligvis er det tilstrækkeligt at behandle disse overflader med en upigmenteret linolieferniss tilsat fungicid. Herved vil man over tid ved gentagende behandlinger undgå en dækkende effekt.

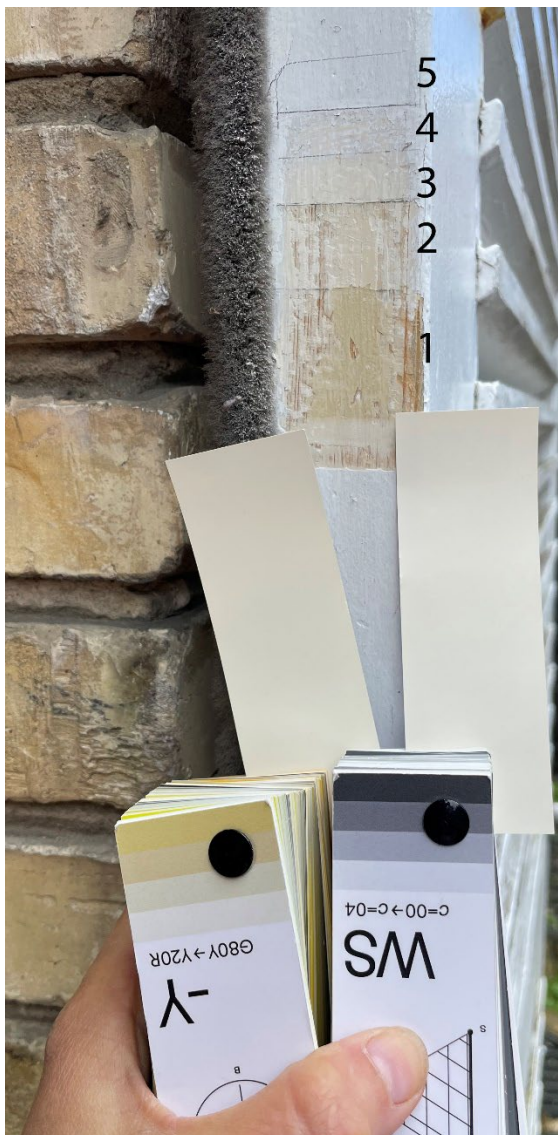
Fig. 10. Oprindelig farvesætning af det hvidmalede træværk. Her lagvis afdekning på dørskodde ved hoveddør Granholmen 26. Slutstrygningen en hvid maling tonet med lidt okker og sort pigment. Farven er tydeligt mørknet og gulnet. Derfor tolkes den oprindelige hvide farve som en mellemtning af de her viste NCS-farver. På dette tidspunkt blandede man til vinduesmaling typisk flere hvide pigmenter sammen, for at udnytte og kombinere pigmenternes forskellige egenskaber. Den oprindelige tonede hvide farve består derfor sandsynligvis af blyhvidt, zinkhvidt og titanhvidt i et ukendt blandingsforhold. Den hvide farveblanding er tonet med lidt okker og sort pigment.

**Hoveddør (inklusive skoddedør) og altandør i stueetage:** Hvid NCS S 1005-Y20R  
Linoliemaling. En blanding af titanhvidt, blyhvidt og zinkhvidt tonet med sort og okker. Blyhvidt kan undlades.

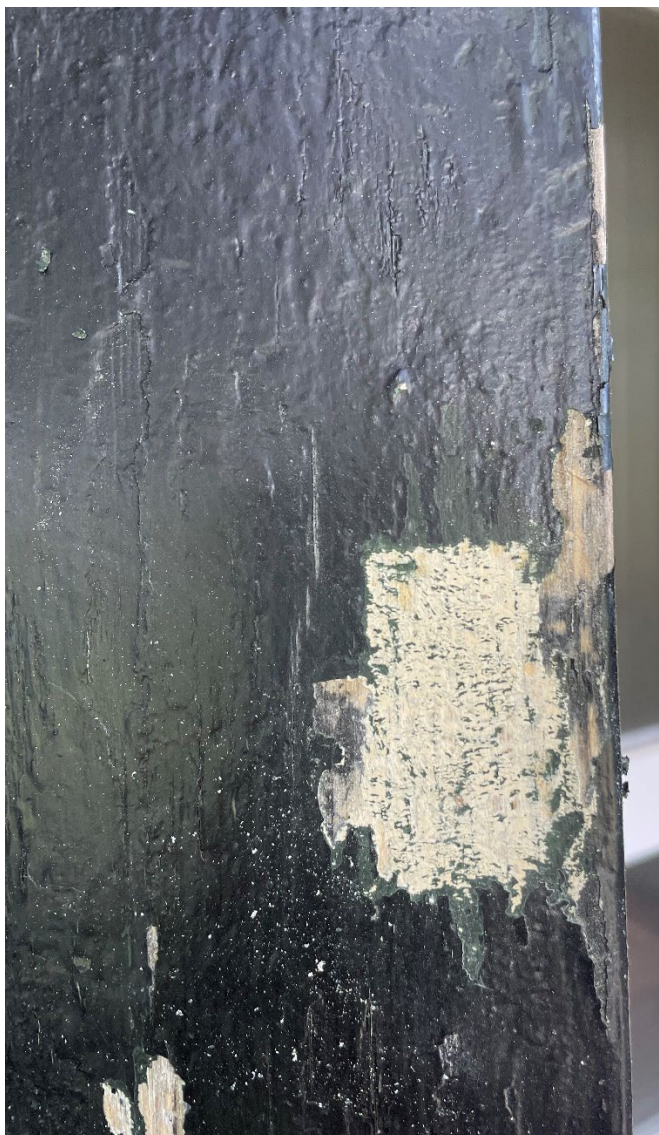
Fig. 11. På nuværende tidspunkt grønmalet hoveddørsskodde Parcelvej 28A. Oprindeligt var den malet som hoveddørsskodden på Granholmen 26, fig. 10.

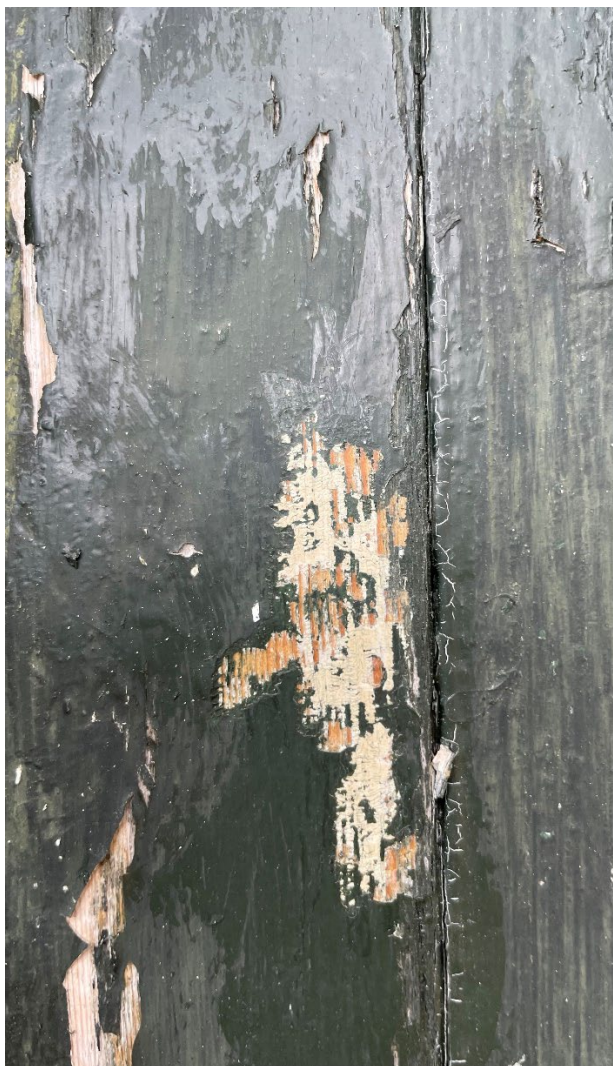
*Fig 12. Afdækning på køkkenvindue Parcelvej 28A. Som hoveddørsskodden og hoveddøren var køkkenvinduet oprindeligt malet hvidt og ikke grønt.*

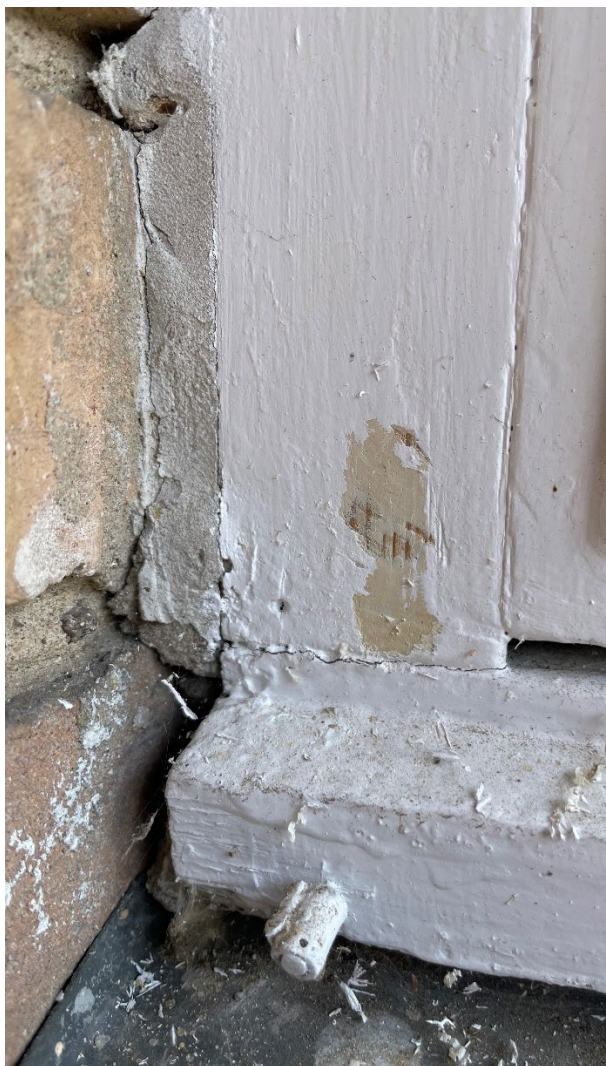
*Fig. 13. Afdækning af oprindelig varm tonet hvid bemaling på stuevindue Granholmen 26.*

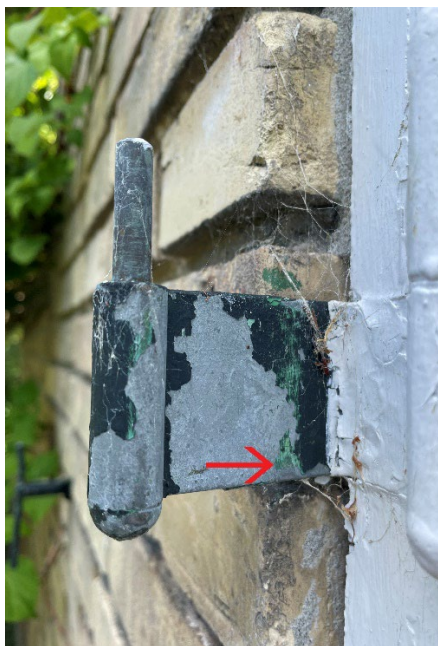
Fig. 15. Vinduesskodderne på gavlvinduerne var oprindeligt malet kromoxidgrønne som bryggersdør og skodderne på 1. sal. Dette er det eneste sted, hvor Suenson har ladet den grønne og den hvide farve mødes. Måske ville han signalere, at gavlene ikke er etageinddelt som have og gårdfacaderne?

**Bryggersdør og vinduesskodder i gavlvindue:** Grøn NCS S 6030-G30Y. Linoliemaling.  
Kromoxidgrønt.

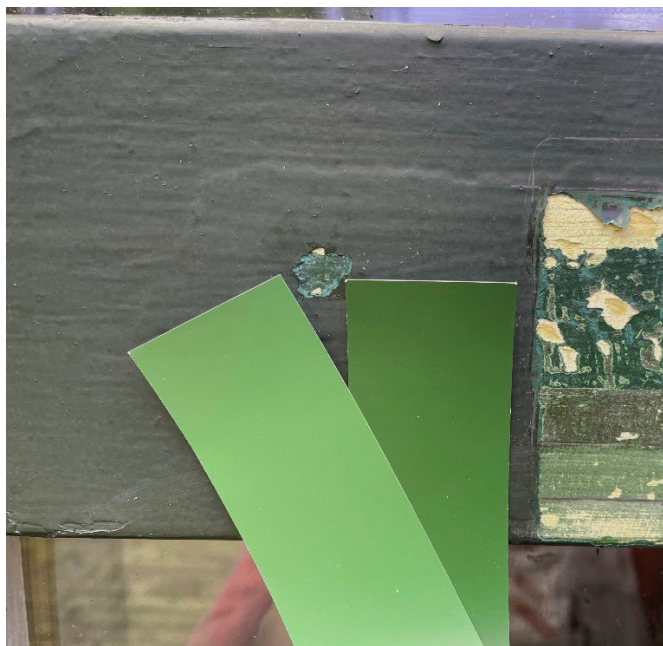
Fig. 16. Lagvis afdækning på bryggersdør Granholmen 26 af de ældste malingslag. Vær opmærksom på, at der sker en markant farveforvanskning i den fotografiske farvegengivelse af NCS farvekortene. Den grønne farve på NCS-kortet er mindre gul og mere farvemættet i virkeligheden. Alt peger på, at den oprindelige grønne farve er en kromoxidgrøn.

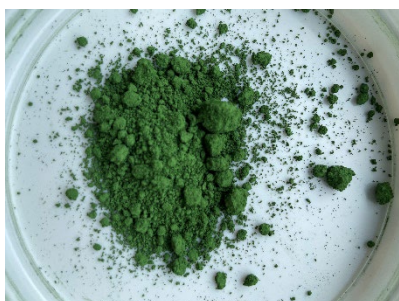
Fig. 17. Fotografi af rent kromoxidgrønt tørpigment. Den oprindelige grønne bemaling på bryggersdøren i Granholmen 26 er blev analyseret ved hjælp af SEM- analyse (Scanning elektron mikroskop). Analysen fortæller, at malingslaget indeholder uorganisk kromoxidgrøn. I begyndelsen af 1950'erne var kromoxidgrøn fortsat det billigste og mest almindeligt udbredte grønne pigment anvendt i bygningsmaling.

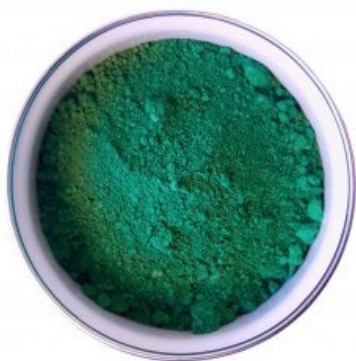
Fig. 18. På samme vis peger analysen på, at de yngre grønne malingslag indeholder det syntetisk organiske pigment phtalocyaningrøn. Fotografiet viser rent phtalocyaningrøn pigment.

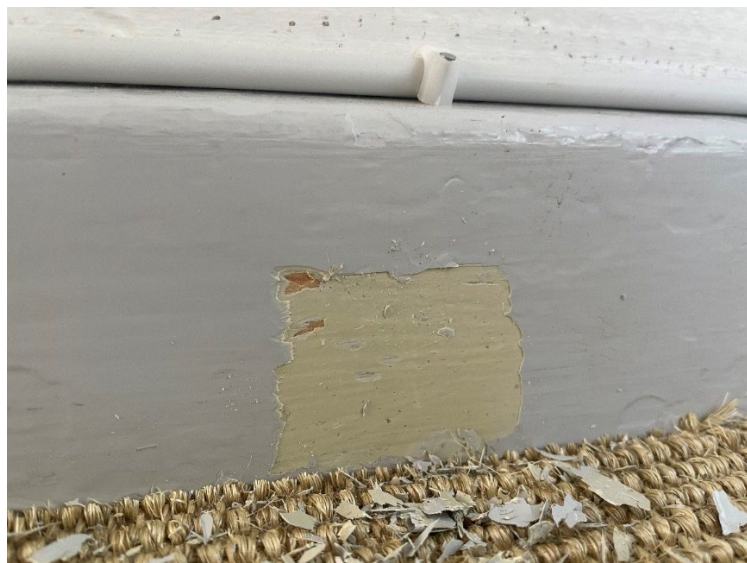
Fig. 27. Fodpanel i trapperum Granholmen 26. Det er her tydeligt, at den første malerbehandling er afsluttet med en såkaldt lakfarve. Til slutstrygningen af træværk i interiører tilsatte man ofte ca. 20 % lak. Der kan være tale om den billige kolofoniumharpiks, der på dette tidspunkt kunne købes i en kemisk behandlet udgave, der mindskede den naturligt kraftige gulning af farven. Eller det kan være en tidlig udgave af en alkydmaling. Som det er tydeligt her gulnede malingen fortsat uanset tilsat laktype.

**Døre (inklusive havedør og hoveddør), dørkarme, indfatninger og fodlister i samtlige  
rum:** Lysegrå NCS S 1502-Y. Linoliemaling med en slutstrygning i lakfarve glans 40-50. En  
blanding af titanhvidt, blyhvidt og zinkhvidt tonet med sort og okker. Blyhvidt kan undlades.

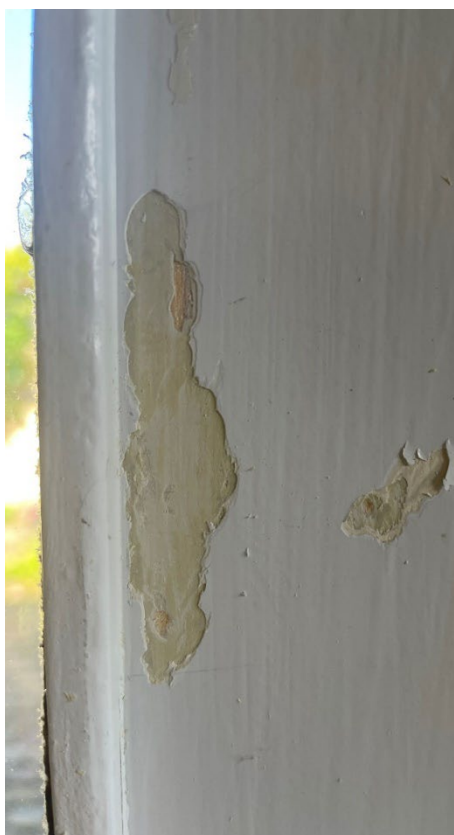
Fig. 28. Hoveddør i interiør, Granholmen 26, malet med samme lysegrå som meget andet træværk.

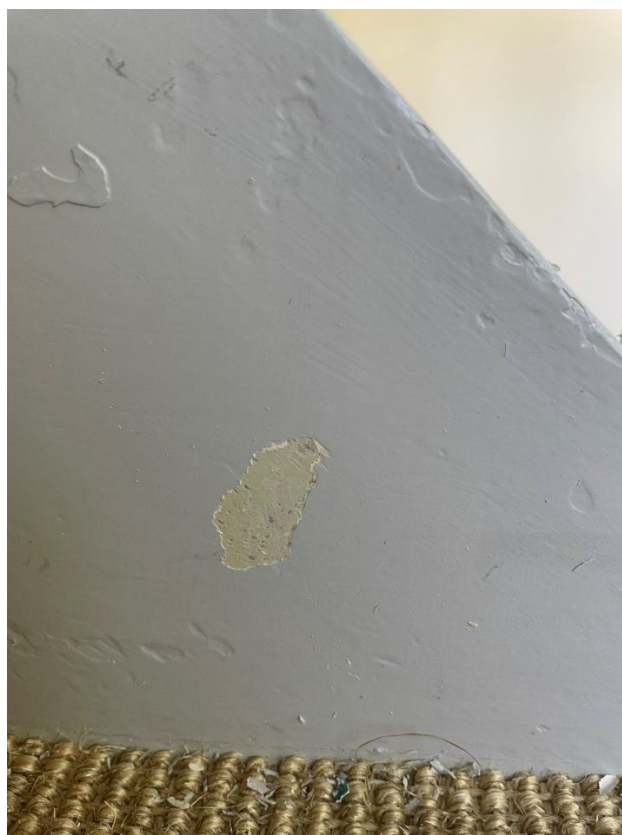
Fig. 29. Indervange i trapperum, Granholmen 26. Ligeledes malet lysegrå.

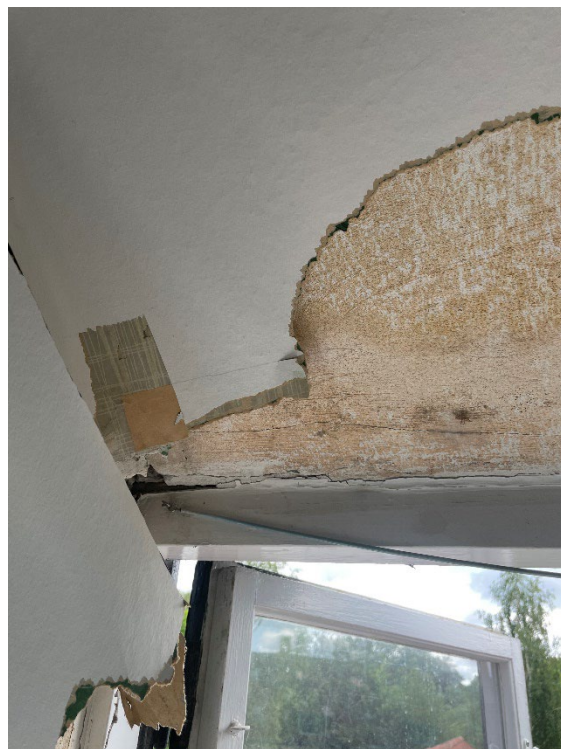
*Fig. 37 Ældre tapet i kammer 1. sal, Parcelvej 28A.*

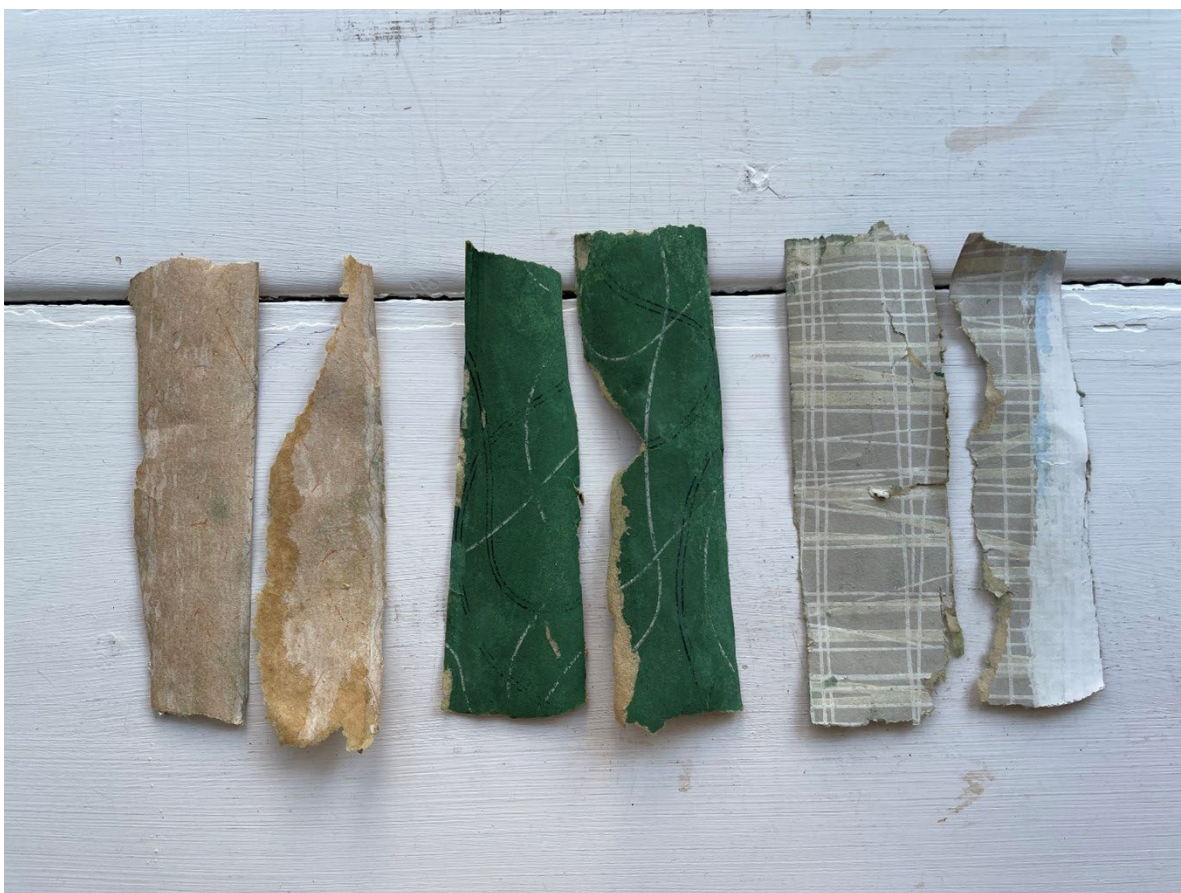
*Fig. 38. Kronologisk rækkefølge af tapeter i kammer, parcelvej 28A. Efter tapetlagene er der udelukkende blevet malet med plastmaling.*

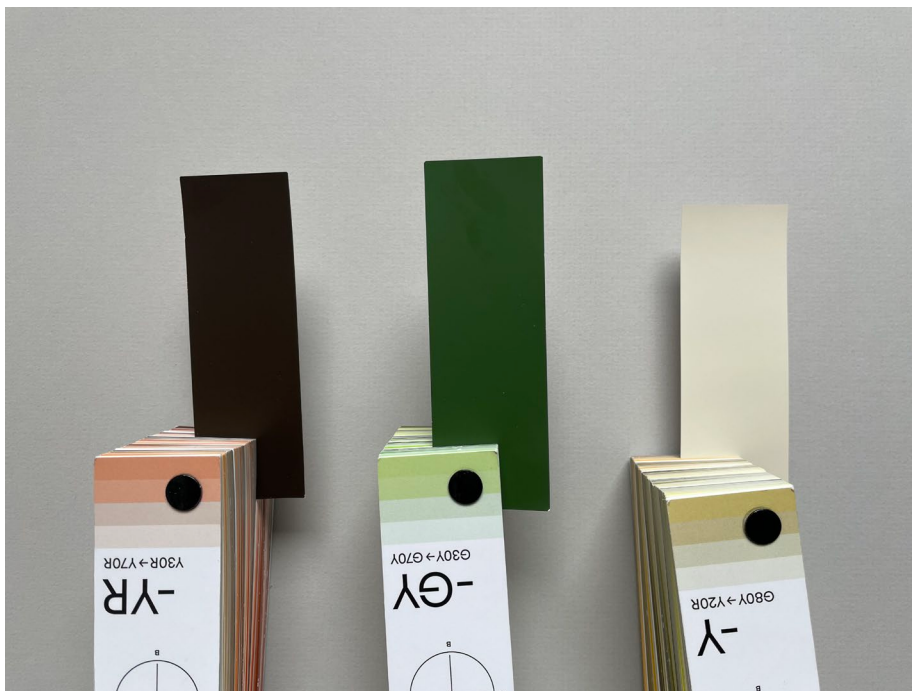
Fig. 39. Den oprindelige farvesætning af eksteriørets træværk.  
Brun: NCS S 8505-Y50R. Grøn: NCS S 6030-G30Y. Varm tonet hvid: NCS S 1005-Y20R.
